岩手県における岩手山の火山防災対策について

岩手山の火山活動

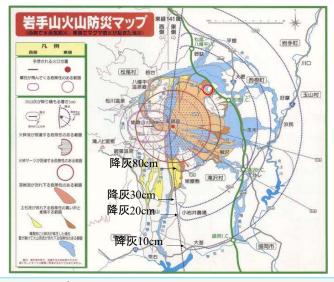
↑ このマップは岩手山の過去の噴火に関する調査をもとに作成したものです。過去の噴火と同等の規模の噴火が発生した場合を想定して、災害予想区域を表示しています。

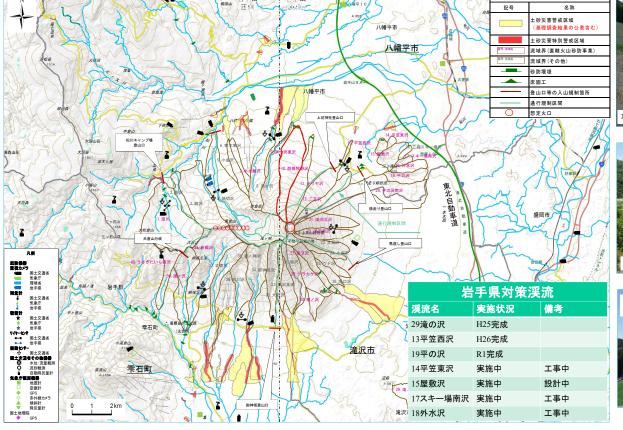
岩手山周辺を中心に降下火砕物が影響する渓流で、下流の住宅や公共施設等に被害を及ぼす恐れのある40渓流について、国土交通省、林野庁、岩手県が連携しながら砂防堰堤整備を進めています。(岩手県では7渓流対策)
